Saint-Amé, Liévin

Sur cette ancienne fosse, théâtre d'une catastrophe minière majeure, le chevalement n°3 bis est d'une grande portée commémorative. À proximité, plusieurs habitations et équipements témoignent de la vie passée de la cité minière qui lui était associée.

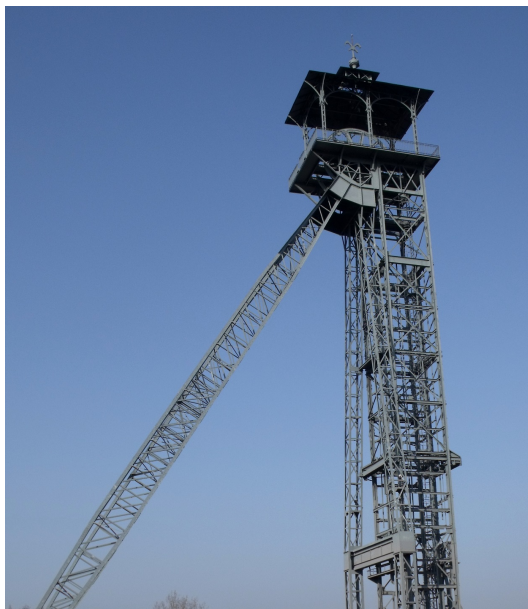
Chevalement n°3 bis © CALL / Y. Cussey

Dernier vestige du carreau de fosse, le chevalement métallique en poutrelles à treillis rivetées édifié en 1922-1923 mesure 43 mètres de haut et pèse près de 350 tonnes. Les molettes mesurent 5,50 mètres de diamètre. Au sommet trône l'insigne minier formé par un pic et une hache entrecroisés. C'est l'un des 21

chevalements conservés dans le Bassin minier du Nord-Pas de Calais. Il est protégé au titre des monuments historiques depuis 1992.
