La charpente en béton armé de la cathédrale, Noyon

1939

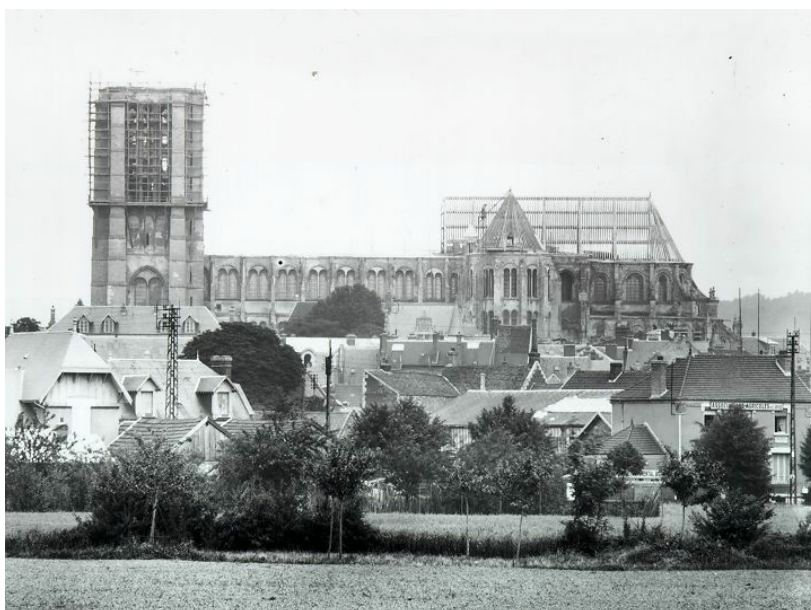
La reconstruction de la charpente de la cathédrale de Noyon, fonds photographique © musées de Noyon

Le chantier démarre simultanément aux deux extrémités de l'édifice afin que les équipes puissent travailler et avancer plus rapidement. Le béton armé permet un montage beaucoup plus aisé que le bois. On a retrouvé du matériel de construction installé au niveau de la charpente dont des seaux à béton pouvant être soulevés par des poulies pour couler le béton, mais aussi, des wagonnets qui permettaient d'acheminer les éléments et avec eux des rails. Ces objets laissés en place permettent de mieux comprendre l'exécution d'un tel ouvrage dans une période de grand renouveau qu'a été celle de la Reconstruction. Les éléments étaient sans doute coffrés sur le parvis, levés puis acheminés jusqu'au point de pose.

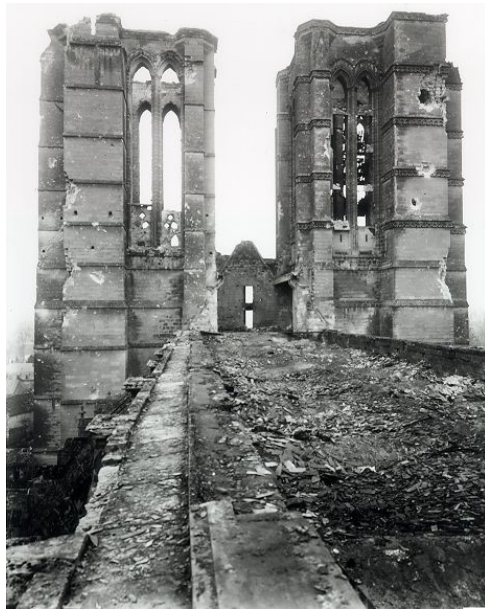
La cathédrale de Noyon après l'incendie du 1er avril 1918, photographie
© musées de Noyon

La charpente médiévale de la cathédrale brûle le 1er avril 1918 lors du bombardement de la ville. Les travaux de reconstruction de la toiture démarrent en 1936. L'architecte André Collin prend le parti d'un matériau moderne et solide pour ce chantier titanesque, le béton armé.

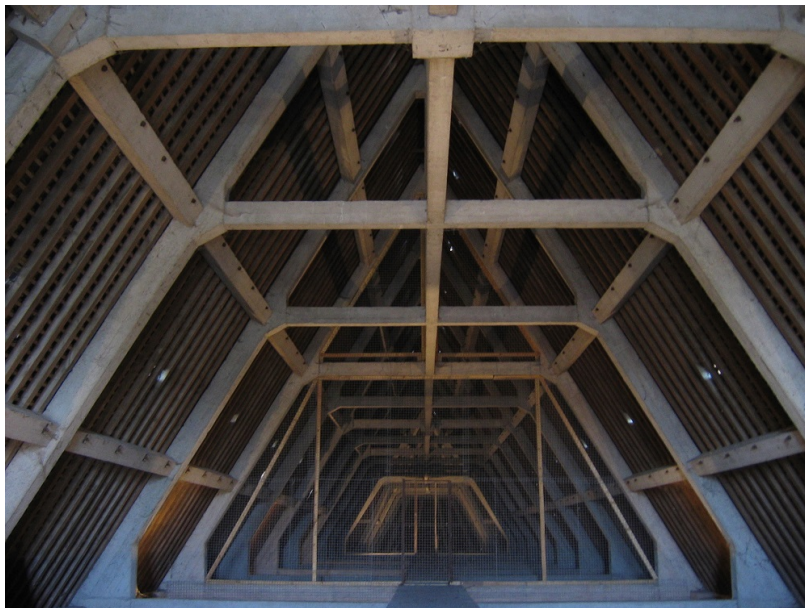
La charpente en béton aujourd'hui © ville de Noyon

Dès 1922, André Collin fait couvrir les tribunes avec du béton pour protéger cette partie de la cathédrale. Les travaux de charpente du vaisseau principal ne démarrent qu'en 1936. Il n'existe aucun relevé de l'ancienne charpente en bois, ce qui rend la tâche ardue. Après avoir restauré l'arase des murs qui portent la charpente, l'architecte dessine une ossature générale en béton armé et un chevonnage en chêne. Ce modèle dessiné par André Collin renvoie à une tradition ancienne des charpentes médiévales que l'on peut comparer à celles de Laon et Saint-Quentin. Les pièces de béton armé sont de faible section et le béton est dosé à 400 kg/m³ afin d'éviter la surcharge du monument. De fait, La charpente en béton armé de Noyon est plus légère que la charpente en bois d'origine.
