Le beffroi, Amiens

Les beffrois d'Amiens

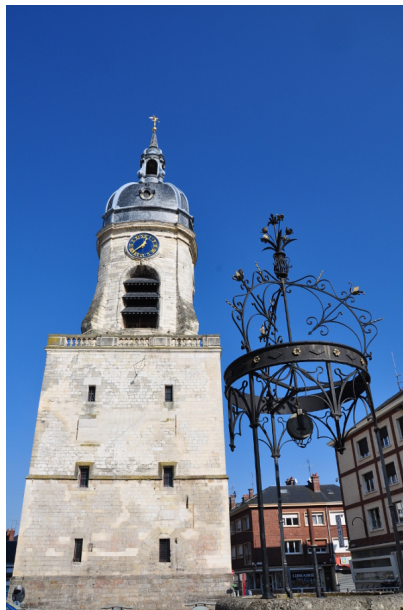
Le puits du Beffroi. Le nouveau puits, réalisé en 1993, est une reconstitution fidèle d'un ancien puits démolit et recouvert en 1847. © S.

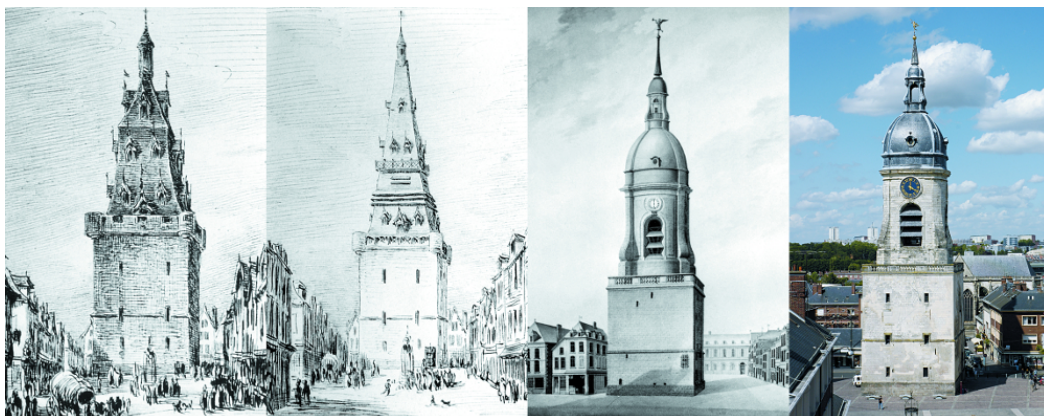
Les beffrois d'Amiens au fil des siècles ©Amiens Musée de Picardie. Inv. MP Duthoit 11-7 / ©Amiens Musée de Picardie. Inv. MP Duthoit 11-8 / ©Bibliothèque d'Amiens Métropole – Manuscrit Pinsard Ms 1339E / ©J.

En 1406, le beffroi est reconstruit, l'ancien ayant été détruit vraisemblablement par un incendie. Il se compose d'une large base en pierre, encore en place aujourd'hui et d'une charpente en bois recouverte de plomb, en forme de pyramide. En 1562, la charpente est détruite par un incendie. On la reconstruit à nouveau en bois et on installe un peu plus tard quatre cloches. En 1742, un nouvel incendie détruit là encore la partie haute de l'édifice. L'architecte Louis Beffara réalise les plans de reconstruction du beffroi. Une superstructure en pierre est reconstruite sur la base ancienne que l'on coiffe d'une charpente en bois recouverte d'ardoises. Les murs de la base sont doublés en brique ; une énorme cloche de 11000 kilos, la « Marie Firmine » est installée.

En mai 1940, le beffroi est à nouveau la proie des flammes. La charpente est complètement détruite, emportant la cloche et la statue de la Renommée. Le beffroi reste étêté jusqu'en 1988, date à laquelle débutent les travaux de restauration. Il est recoiffé d'une nouvelle charpente sur le modèle du 18^e siècle et, en 1990, un nouvel ange de la Renommée est placé au sommet.

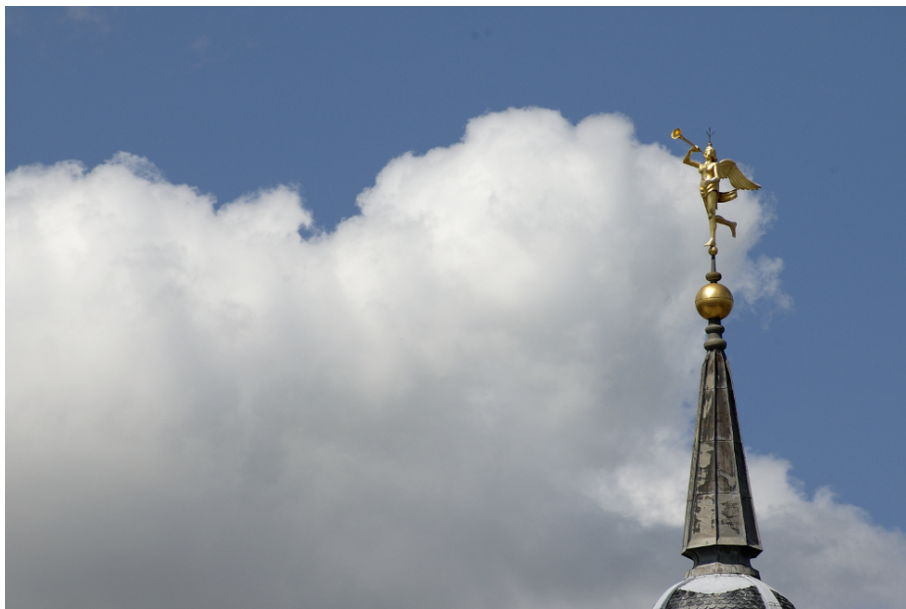
Pivotant sur un axe et culminant à 52 mètres, l'Ange de la Renommée en cuivre doré (surnommé Ch'l'Ange par les Amiénois) sert de girouette. © J. Feray
